地盤情報(ボーリング資料)

表示されている地図情報の最終更新日:平成25年3月

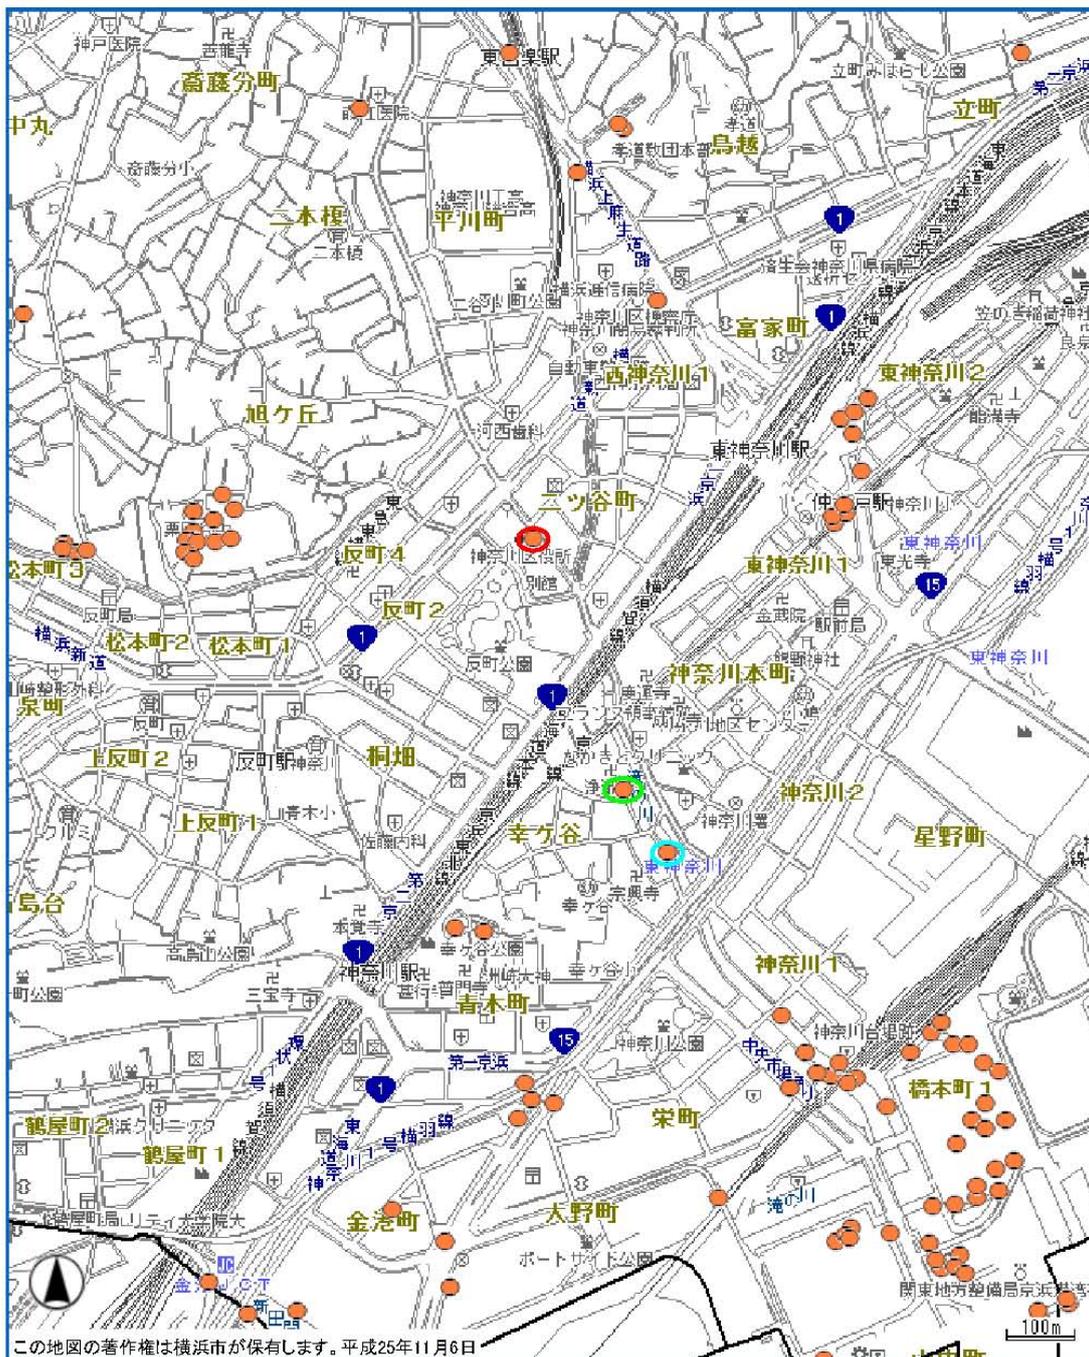
(凡例)
 ● 地盤情報(ボーリング資料)

注意:
 この地盤地図情報の表示区域および位置は厳格なものではありません。調査年代および調査時の精度等により誤差を含んでいます。
 横浜市 行政地図情報提供システム ご利用日時:[2013/11/06 13:05:09] Copyright (C)2013 City of Yokohama. All rights reserved.

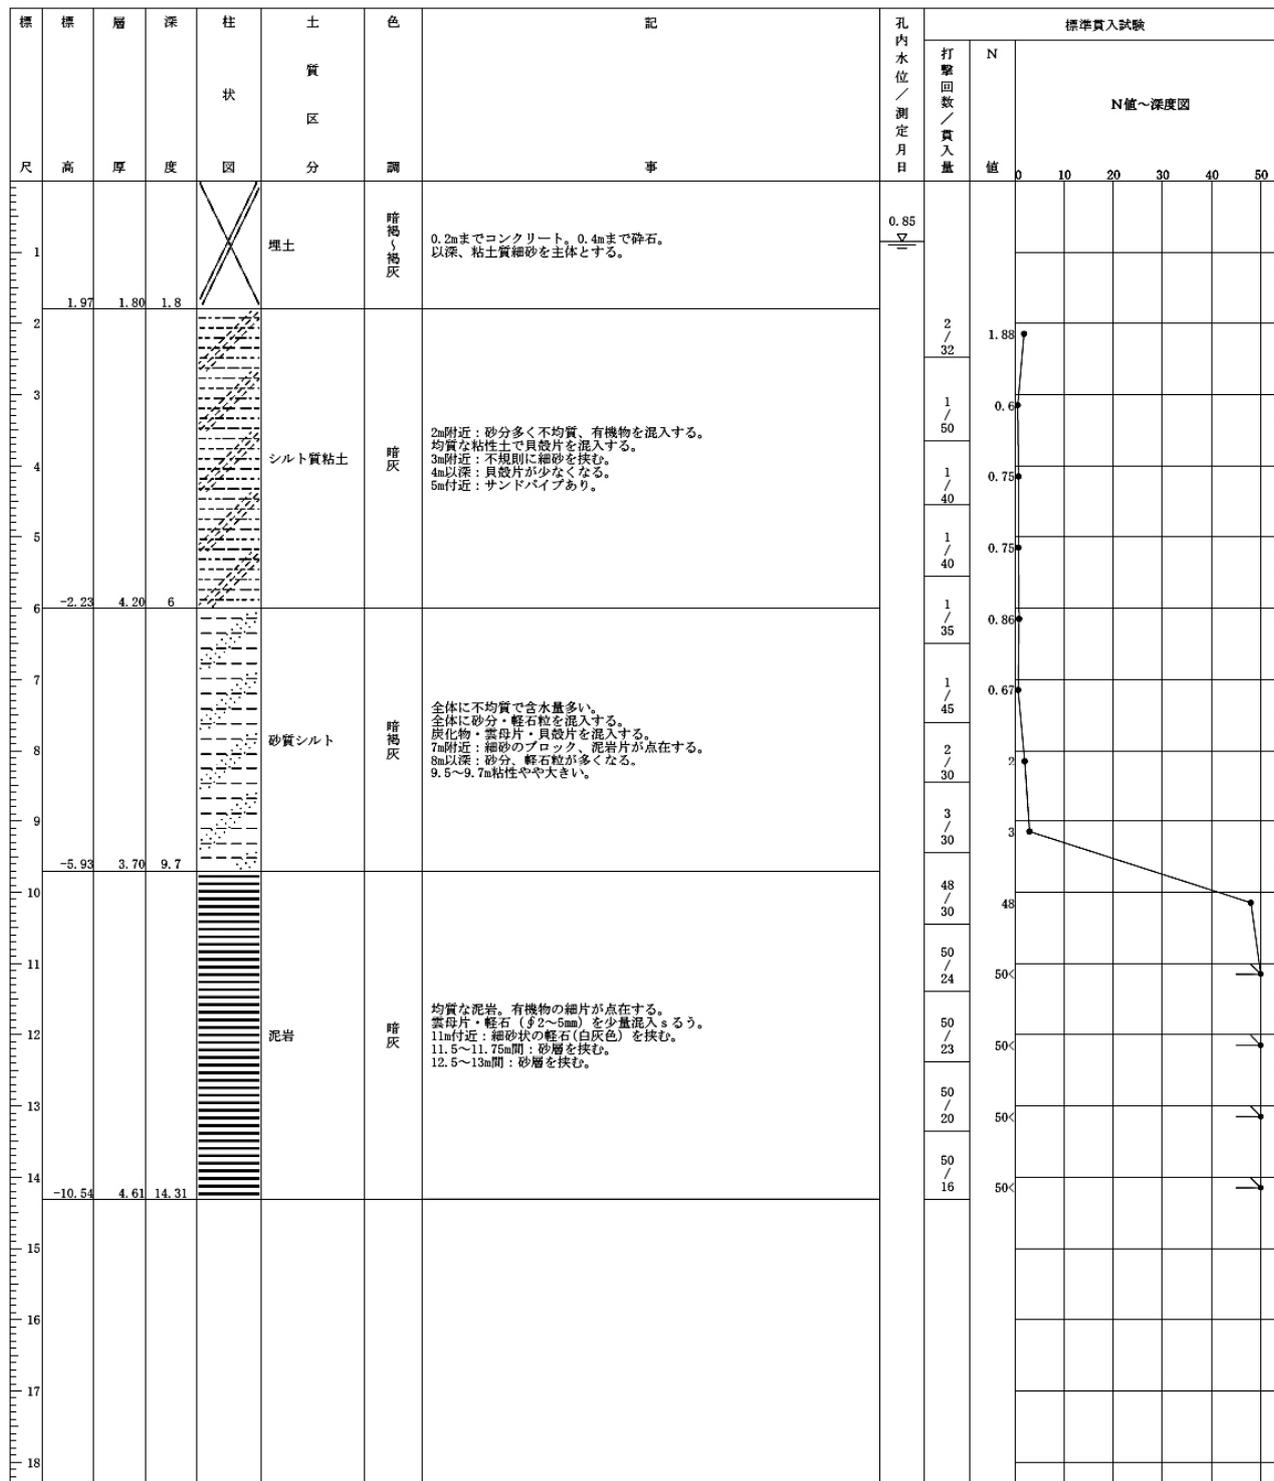
神奈川県役所 (P1 位置図赤マーク)

土質柱状図

ボーリング名	A1308015	総掘進長	14.31	孔口標高	3.77	孔内水位	0.85
--------	----------	------	-------	------	------	------	------

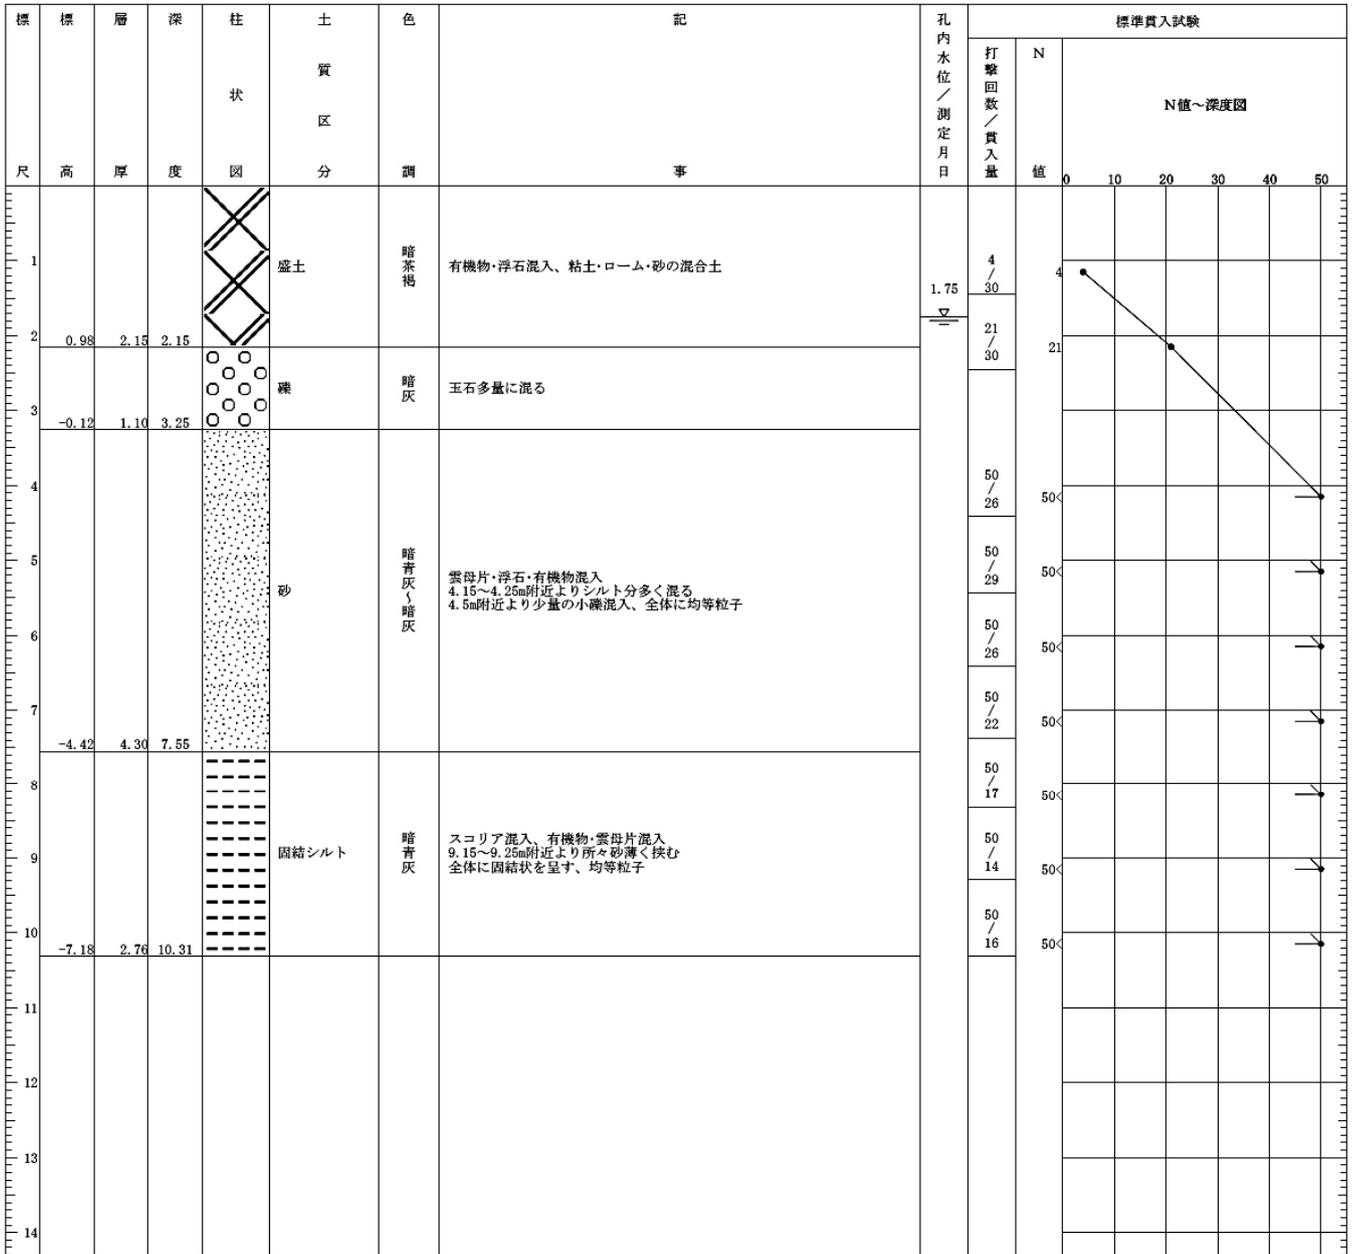
浄瀧寺付近 (P1 位置図緑マーク)

土質柱状図

ボーリング名	A0773001	総掘進長	10.31	孔口標高	3.13	孔内水位	1.75
--------	----------	------	-------	------	------	------	------

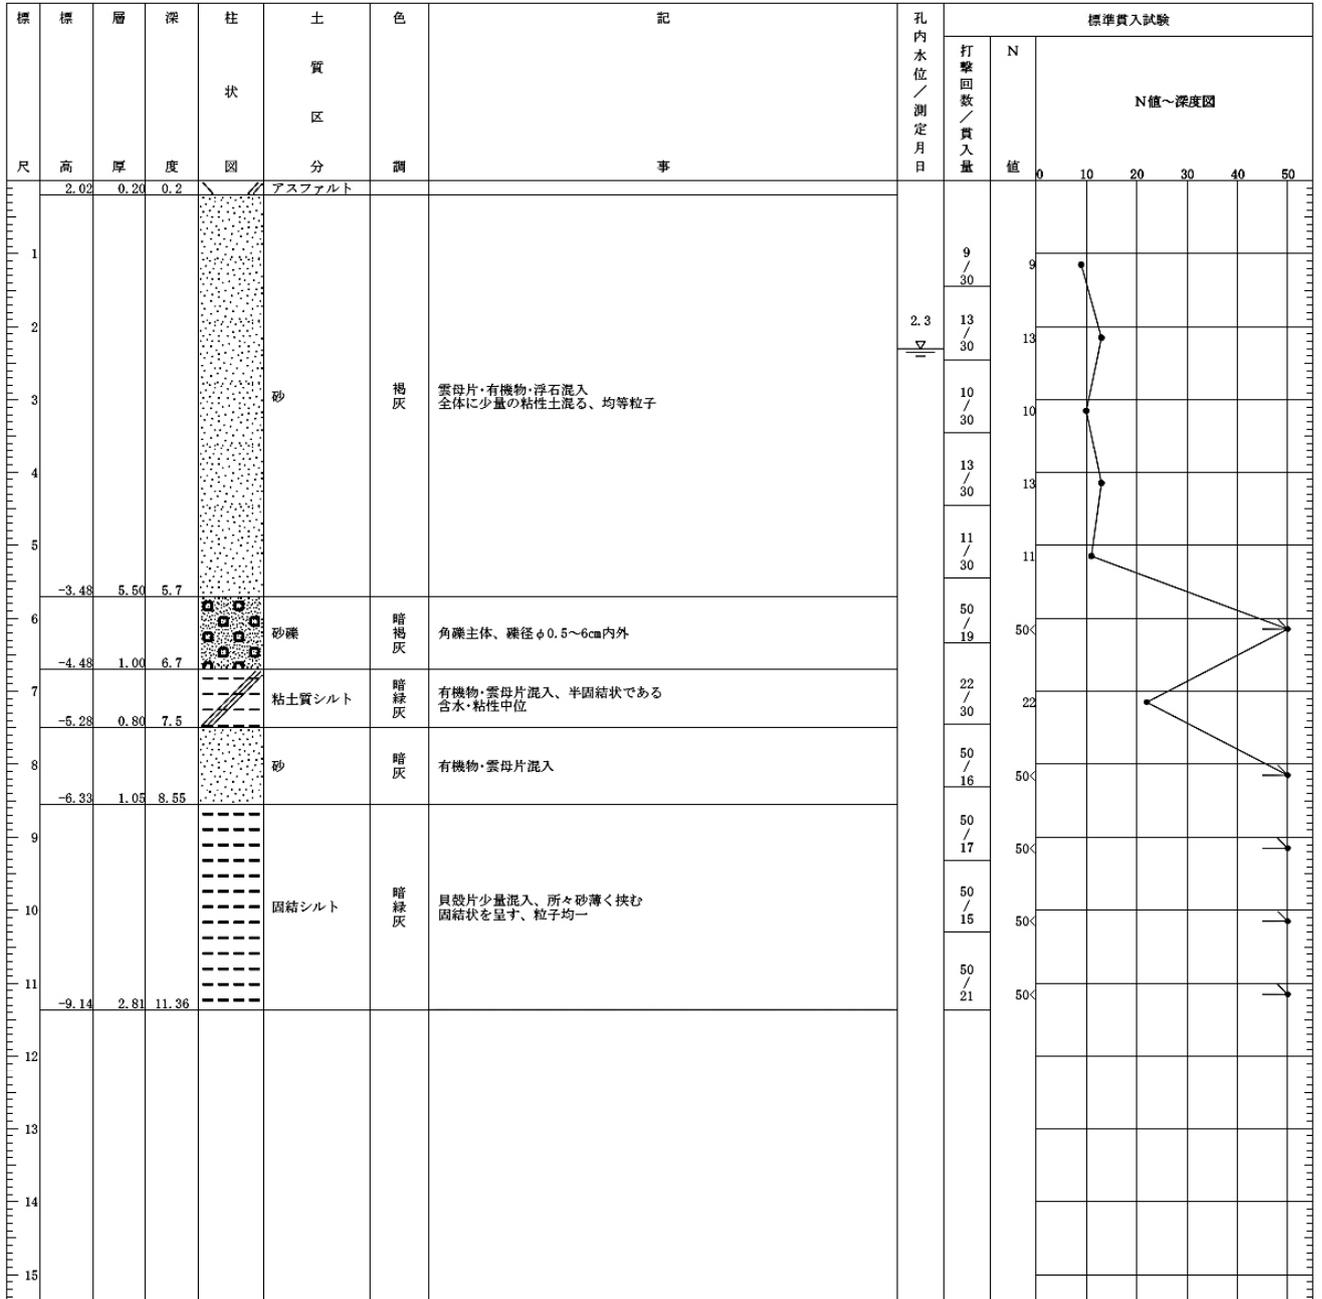
神奈川警察署の南西 (P1 位置図青マーク)

土 質 柱 状 図

ボーリング名	A0773002	総掘進長	11.36	孔口標高	2.22	孔内水位	2.3
--------	----------	------	-------	------	------	------	-----
